## AREÁL FARNÍHO KOSTELA

### SV. MICHAELA ARCHANDĚLA V PRAZE PODOLÍ

#### PŘÍSPĚVEK K POZNÁNÍ HISTORICKÝCH DŘEVĚNÝCH KONSTRUKCÍ

JAN VESELÝ

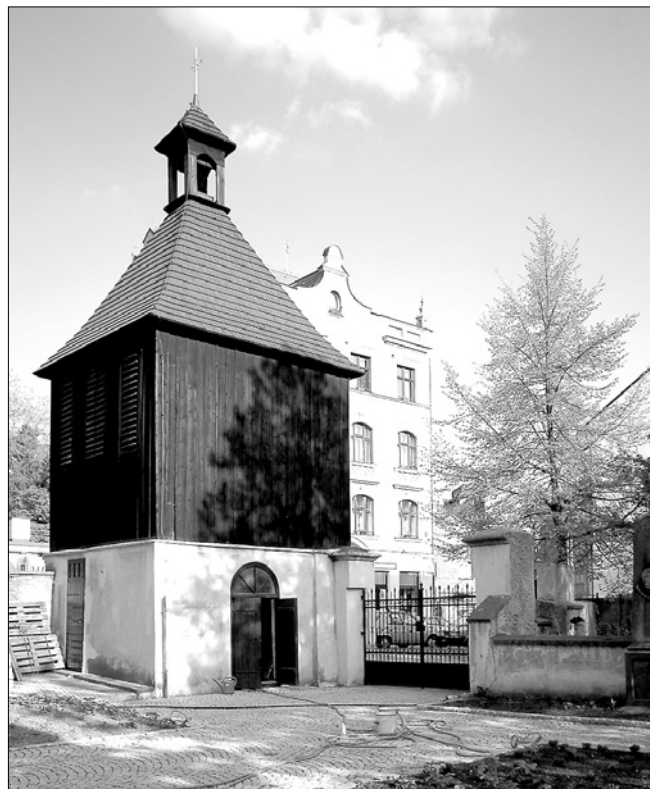
Obr. 1: Praha - Podolí, kostel sv. Michaela archanděla, pohled na zvonici od severozápadu (foto V. Tuř, 2006).

Mezi objekty se zajímavou konfigurací střech patří nepochybně i farní kostel svatého Michaela archanděla v Podolí. Archaický vzhled kostela s velmi příkrou sedlovou střechou nad lodí (obr. 2) je akcentován i podobou polodřevěné zvonice stojící samostatně, jižně od kostela, při bráně areálu (obr. 1). V průběhu roku 2005 proběhla oprava zvonice a fasád kostela. Přípravy podkladů pro obě akce bylo využito k pořízení základní památkové dokumentace zvonice, a následně i všech krovů vlastního kostela. Ze všech zkoumaných konstrukcí byly také odebrány vzorky pro dendrochronologickou dataci. Výsledky průzkumů byly v mnoha ohledech překvapivé.

Abb. 1: Prag-Podolí, Kirche d. hl. Erzengels Michael, Glockenturm. Ansicht von Nordwesten (Foto V. Tutr, 2006).

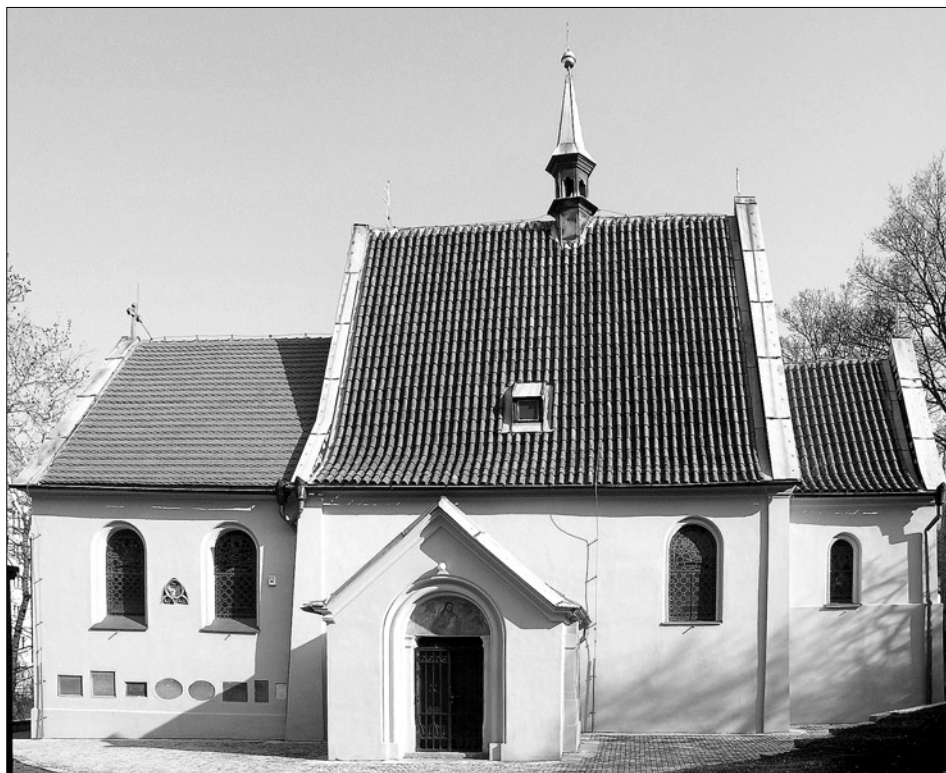
Obr. 2: Praha - Podolí, kostel sv. Michaela archanděla, celkový pohled na kostel od jihu (foto J. Veselý, 2006).

Dosavadní literatura<sup>8)</sup> předpokládá románský původ kostela, vznik jádra stojící stavby pak vesměs klade do 13. století.<sup>9)</sup> Datace se opírá o typologii kostela – jednolodního, plochostropého, s pravoúhle uzavřeným presbytářem (obr. 4). Na základě charakteristiky gotické okenní křivky osazené druhotně na jižní fasádě se předpokládá přestavba kostela v průběhu 14. století.<sup>10)</sup> Kostel prošel podstatnými úpravami na konci 17. století, kdy vznikla jižní předsíň, sakristie a větší část mobiliáře. Dnešní vzhled kostela je převážně určen romantickou dostavbou z poloviny 80. let 19. století, kdy vznikly prodloužení lodi na západě a oratoř nad sakristií. Kostel byl také sjednocen neorománskou fasádou (obr. 2). Ve stejném stylu bylo upraveno i zděné přízemí

Abb. 2: Prag-Podolí, Kirche d. hl. Erzengels Michael. Gesamtansicht der Kirche von Süden (Foto J. Veselý, 2006).

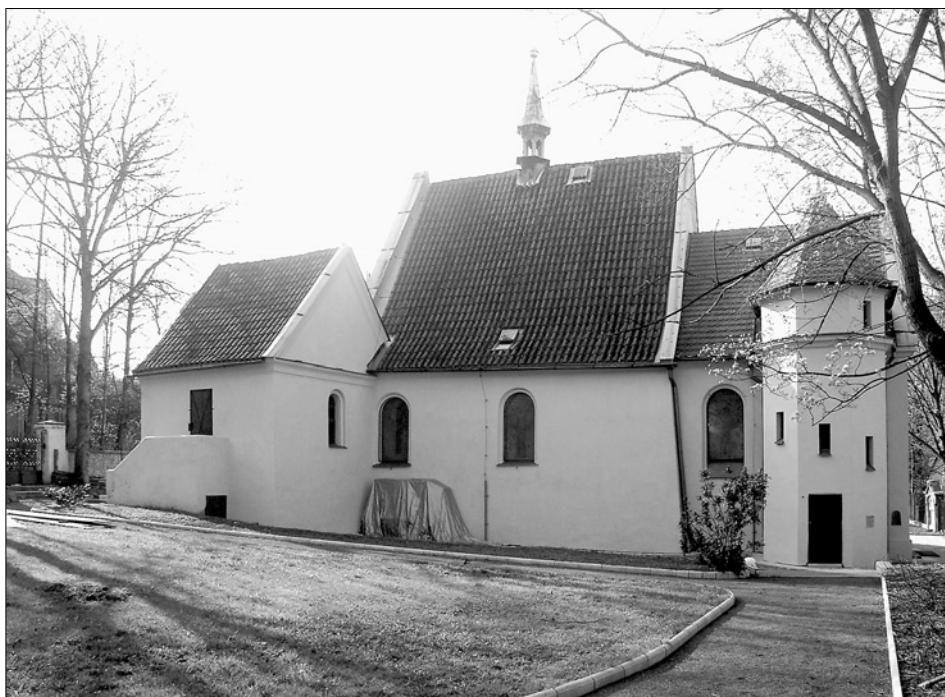
Obr. 3: Praha - Podolí, kostel sv. Michaela archanděla, celkový pohled na kostel od severu zachycuje zřetelně vztah jádra kostela a mladších přístavků (foto J. Veselý, 2006).

Abb. 3: Prag-Podolí, Kirche d. hl. Erzengels Michael. Gesamtansicht der Kirche von Norden, deutliches Verhältnis zwischen dem Kirchenbaukern und späteren Zubauten (Foto J. Veselý, 2006).

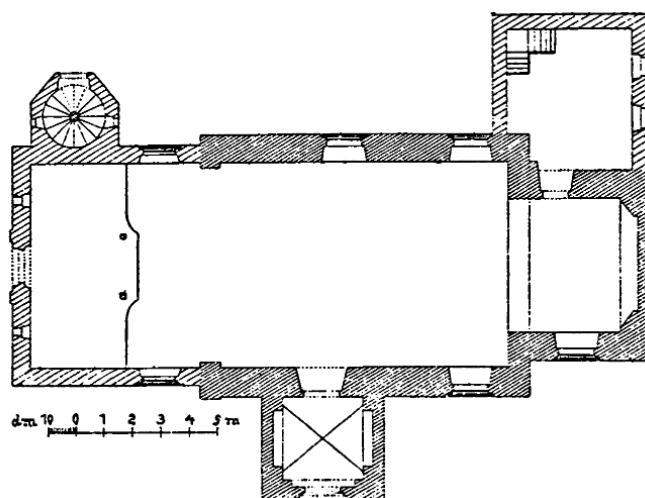
Obr. 4: Praha - Podolí, kostel sv. Michaela archanděla, půdorys po prodloužení lodi k západu a posunutí zpěvácké křivky (repro z: A. Podlaha, *Soupis památek historických a uměleckých v politickém okrese Vinohradském*, díl XXVIII, 1908).

Abb. 4: Prag-Podolí, Kirche d. hl. Erzengels Michael. Grundriss nach Verlängerung des Schiffes westwärts und Verschiebung der Sängerempore (reproduziert aus: A. Podlaha, *Soupis památek historických a uměleckých v politickém okrese Vinohradském* [Topographie der historischen und Kunstdenkmäler im Königreich Böhmen], Bd. XXVIII, 1908).

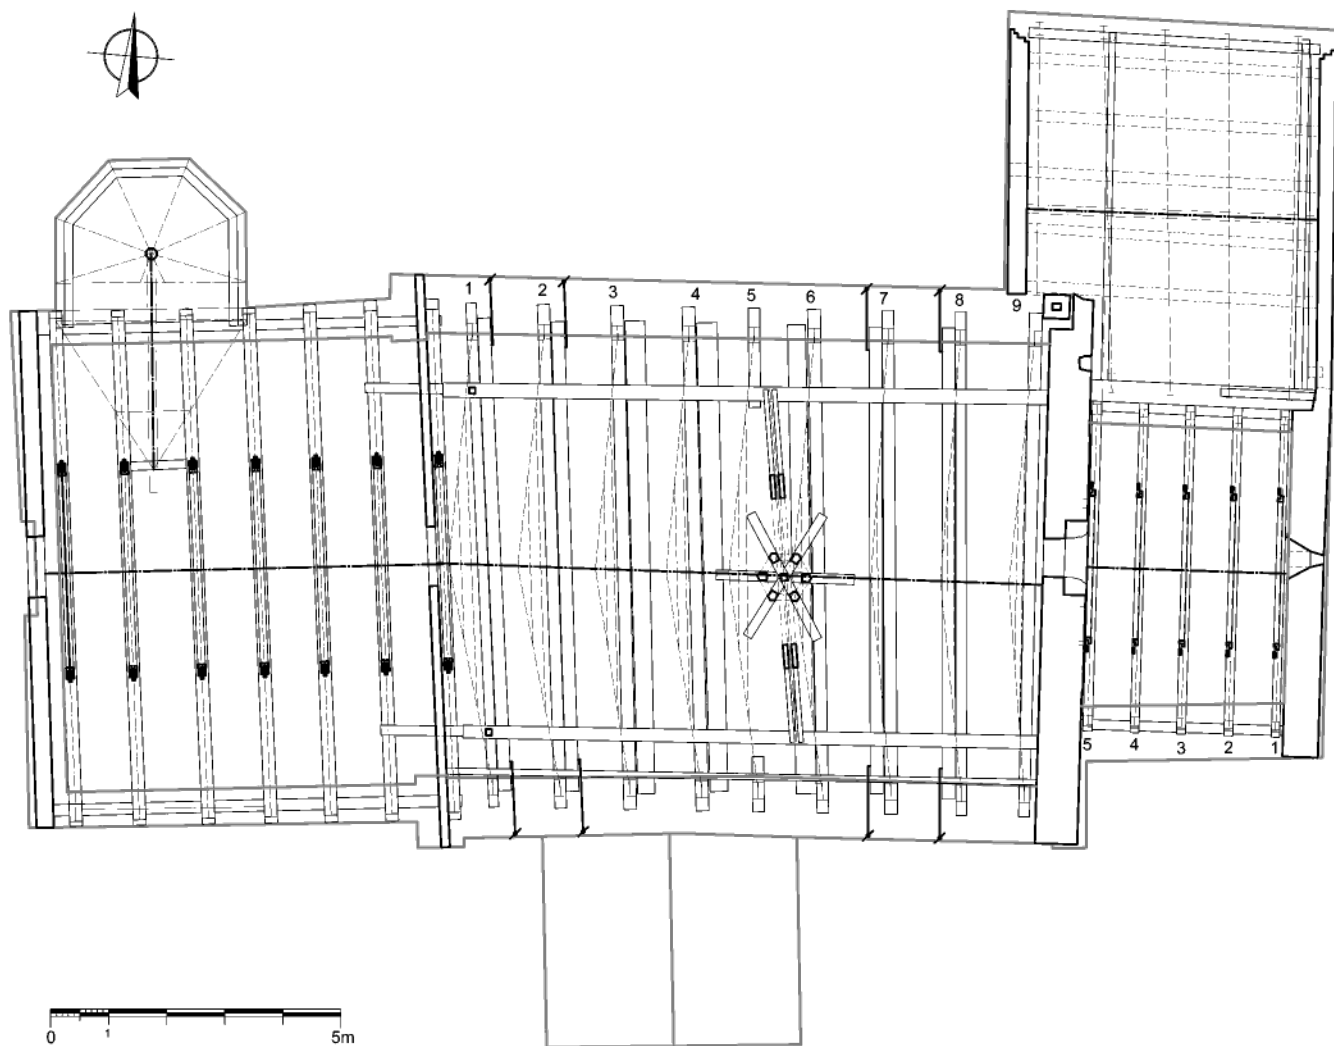
Obr. 5: Praha - Podolí, kostel sv. Michaela archanděla, půdorysný plán krovů. Půdorys krovu lodi má pro přehlednost vyznačeny krokve i hambalky čerchovanými čarami v osách prvků. Zaměření zachycuje náklon všech vazeb k západu. Číselné řady u krovu lodi a presbytáře vyznačují konstrukční číslovaní vazeb (zaměření J. a P. Veselých, kresba J. Veselý).

Kostel je rozčleněn do pěti hmot, které jsou zastřešeny sedlovými střechami s pěti samostatnými krovky (obr. 5). Krovy lodi, presbytáře a západní přístavby jsou od sebe odděleny zděnými štíty, krov nad oratoří je od krovu presbytáře oddělen meziokapním úžlabím. Krov předstíňky je samostatný a nepřístupný.

Abb. 5: Prag-Podolí, Kirche d. hl. Erzengels Michael. Dachwerkgrundriss, um Deutlichkeit wegen Sparren und Kehlbalken mit Strichpunktlinien eingezeichnet; die Aufnahme registriert die Neigung aller Gespärre nach Westen. Zahlenreihen beim Schiffs- und Presbyteriumsdachstuhl – Konstruktionsnummerierung der Gespärre (Aufnahme J. u. P. Veselý, Zeichnung J. Veselý).

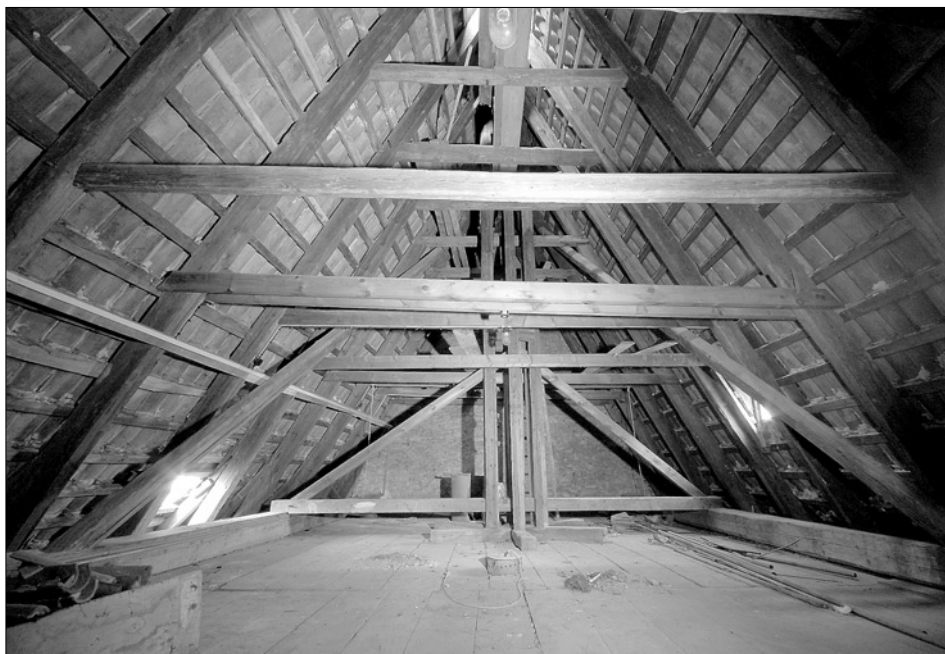
Obr. 6: Praha - Podolí, kostel sv. Michaela archanděla, celkový pohled do prostoru krovu lodi od západu. V centru je patrná štenýřová konstrukce sanktusníku (foto V. Tutr, 2006).

Kostelní loď je završena vysokou a strmou sedlovou střechou s výraznými námětky, křivou prejzy. Krov je hambalkový, prostě řazený, bez podélného ztužení (obr. 6). Krovová konstrukce sestává z 9 jednoduchých vazeb tvořených dvojicí krokví, vazným trámem a dvěma hambalky (obr. 7). Vazby jsou číslovány od západu. Vazné trámy jsou na koruně zdiva uloženy na pozednicích, umístěných při vnitřním lici obvodových zdí. Pozednice jsou prakticky celé skryté ve zdivu. K vazným trámům jsou ve všech vazbách kromě vazeb č. 5 a 9 přiloženy další, masivnější trámy. U vazeb 1, 2, 7 a 8 jsou řezané, jejich horní líc je o 4–6 cm výše než horní líc vazných trámů krovu, a plní funkci stropních trámů. Na jejich koncích jsou přibity kleštiny z ploché oceli, zazděné do koruny zdiva. Tyto trámy jsou s přilehlými vaznými trámy, oslabenými biotickým poškozením, spojené ocelovými svorníky a spoluvynášají je. Vložené trámy u vazeb 3, 4 a 6 jsou tesané, a mají velké obliny. Na rozdíl od řezaných trámů na ně reaguje starší omítka vnitřního líce obvodových stěn. Trámy u vazeb 4 a 6 vynášejí konstrukci sanktusníku, trám ve vazbě 3 patrně podpirá zesilující podélné trámy pod patou podélných vzpěr. Omítaný podhled je přibit na spodní líc vazných trámů, většinou přes ploché příložky. Podlaha půdy je tvořena prostým záklopem z různých širokých prken. Část záklopu je tvořena původními pozdně gotickými prkny s hoblovaným spodním lícem a s překryvem hran na polodrážku. Část prken je mladších, nehoblovaných, kladených prostě, na sraz. Mezi 5. a 6. vazbou je na záklopu (podlaze půdy) položen šestipaprskový rošt (obr. 8), na němž stojí štenýřová konstrukce šestiboké sanktusové věžičky. Paty krovových vazeb jsou druhotně zesíleny dvojicí trámů, vetknutých do zdiva štítů. Do těchto trámů jsou prostřednictvím patních vzpěr opřeny paty krokví 1. vazby, železnými svorníky vyvěšen vazný trám 8. vazby a prostřednictvím dlouhých šikmých vzpěr pak v podélném směru vzepřena 7. vazba krovu. Prvky krovu jsou ručně opracované. Krokve mají s výjimkou 5. vazby lícovou stranu řezanou, ostatní tři tesané. Byly vyrobeny půlením tesaného profilu ruční pilou. Svědčí o tom charakteristické trojúhelníčky po rozlomení trámu cca ve dvou pětinach jeho délky (obr. 9). Hambalky jsou zčásti tesané, zčásti vyrobené stejnou technikou jako krokve. Vazné trámy jsou tesané. Krokve jsou ve vrcholu spojené na plát, do

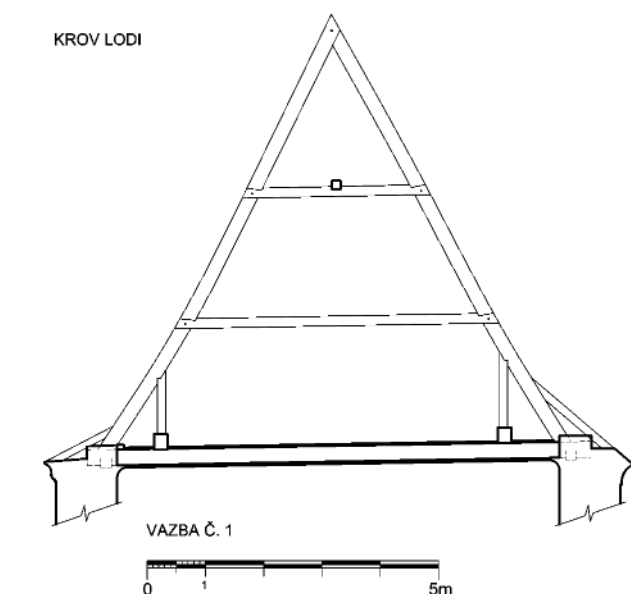
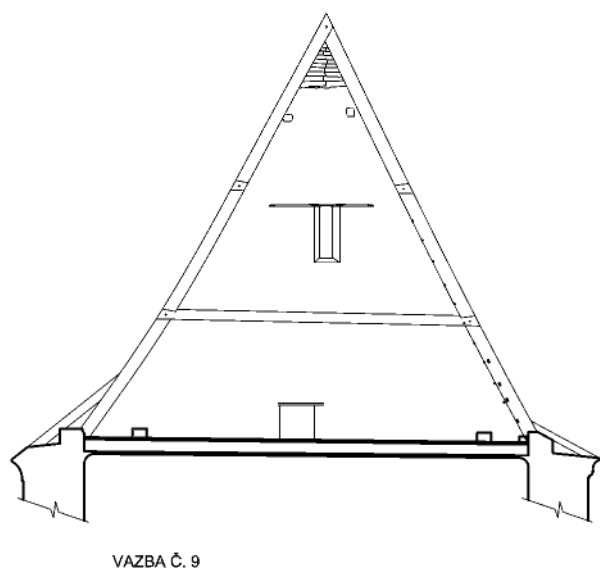
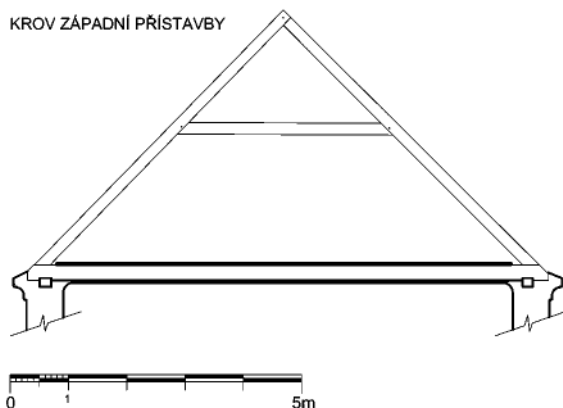
Obr. 7: Praha - Podolí, kostel sv. Michaela archanděla, příčné vazby krovů nad lodí kostela (zaměření J. a P. Veselých, kresba J. Veselý).

chodu, v nice se špaletami otevřenými do prostoru nad presbytářem (obr. 7, 10 a 15). Nika i otvor mají rovný dřevěný překlád, na straně lodi zaniklý požárem a nahrazený mladším prknem, na straně presbytáře původní, leč silně ohořelý a zuhelnatělý. V úrovni nad 1. hambalkem krovu lodi byl štít prolomen převýšeným okénkem střílnovitého charakteru se špaletami otevřenými do krovu lodi. Okénko zjevně ústilo nad střechu presbytáře. Dnes je zevně zaslepené. Nika okénka měla dřevěný překlád z tenkých prken přesahujících výrazně na obou stranách, ze kterého se zachovaly ohořelé části ve zdivu mimo niku.

rovky. Krov je opět jednoduchý, řazený, bez podélného ztužení. Sestává ze 7 vazeb tvořených dvojicí krokví, vazným trámem a hambalkem (obr. 7). Krokve jsou ve vrcholu spojeny na ostrůh, do vazného trámu jsou začepovány. Rovněž hambalek je do krokví čepován. Vazné trámy jsou nakampovány na pozednicích, umístěných vždy na ose obvodové zdi. Prvky krovu jsou tesané šířčinou. Krov zcela postrádá číslování. Vazné trámy krovu jsou zároveň stropními trámy. Na jejich spodním lici jsou přibita prkna omítaného podhledu. Palubový záklop položený na horním lici trámů je zároveň podlahou půdy. Na severu navazuje na tento krov ještě drobný krůvek schodišťového rizalitu, který je tvořen pouze dvojicí pozednic a na ně osadlanými dvojicemi krokví.

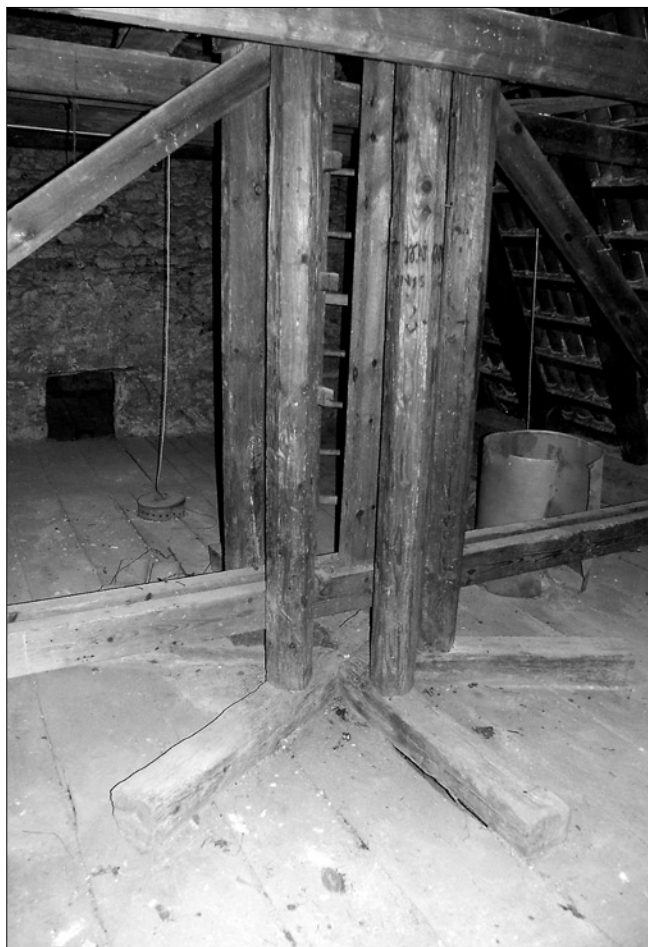
Obr. 8: Praha - Podolí, kostel sv. Michaela archanděla, detail paty sanktusníku. Štenýřová konstrukce je uložena prostřednictvím šestipaprscitého roštu přímo na záklop stropu lodi. Na středních štenýřích je patrné ryté vnoření (foto J. Veselý, 2006).

Abb. 8: Prag-Podolí, Kirche d. hl. Erzengels Michael. Dachreiterfuß, Detail. Die Ständerkonstruktion ist mittels eines sechsstrahligen Rostes direkt auf dem Einschub der Schiffsdecke gestützt. Die mittleren Ständer sind mit einer eingeritzten Jahreszahl bezeichnet (Foto J. Veselý, 2006).

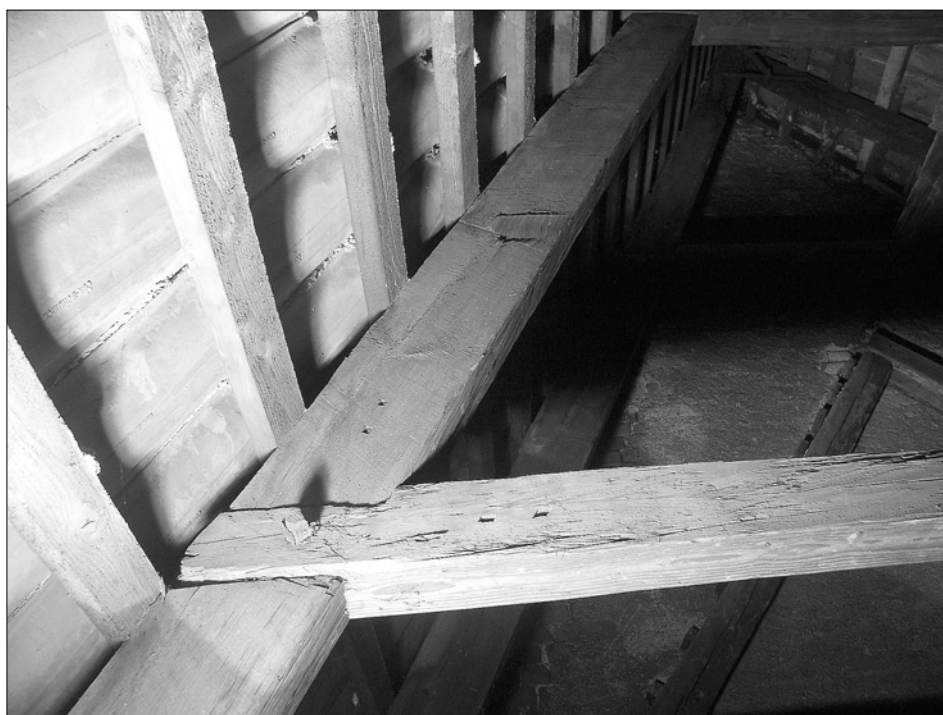
Obr. 9: Praha - Podolí, kostel sv. Michaela archanděla, detail plátového spojení spodního hambalku druhé vazby gotického krovu lodi. Na krokvi i hambalku jsou patrné dvojice „obdělňáček“ značení. V horní části obrázku je na přivráceném svislém lici krokve patrný trojúhelníček po rozlomení trámu při púlení ruční pilou (foto J. Veselý, 2006).

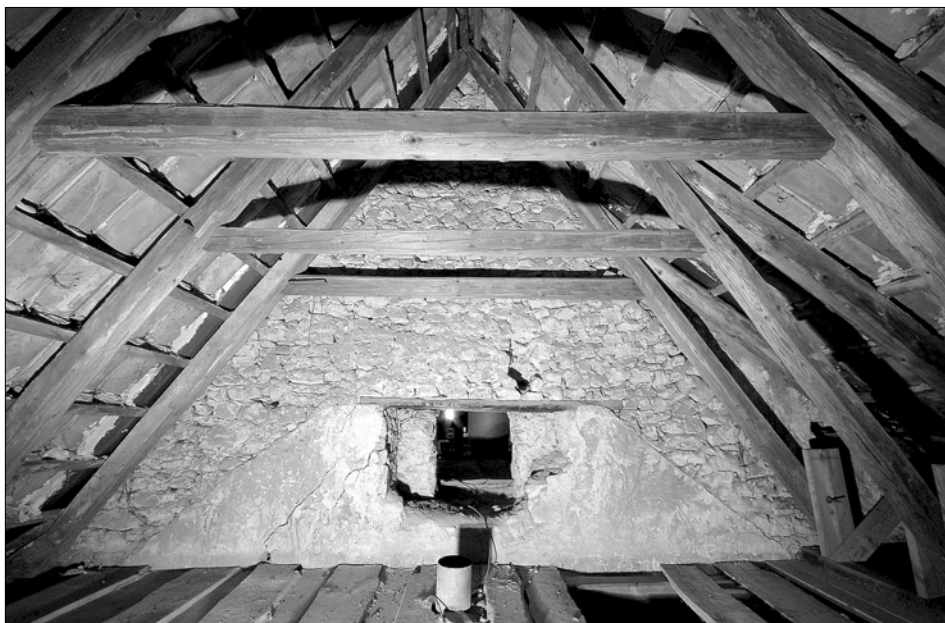
Obr. 10: Praha - Podolí, kostel sv. Michaela archanděla, pohled na východní líc štítu lodi nad triumfálním obloukem z prostoru krovu presbytáře. Na lomovém zdivu štítu je patrné lichoběžníkové pole omítky s nástěnnou malbou (foto J. Veselý, 2006).

Abb. 10: Prag-Podolí, Kirche d. hl. Erzengels Michael. Östliches Giebelmauerhaupt oberhalb des Triumphbogens, vom Presbyteriumsdachraum zu gesehen. Am Bruchsteinmauerwerk des Giebels deutliche trapezförmige bemalte Putzfläche (Foto J. Veselý, 2006).

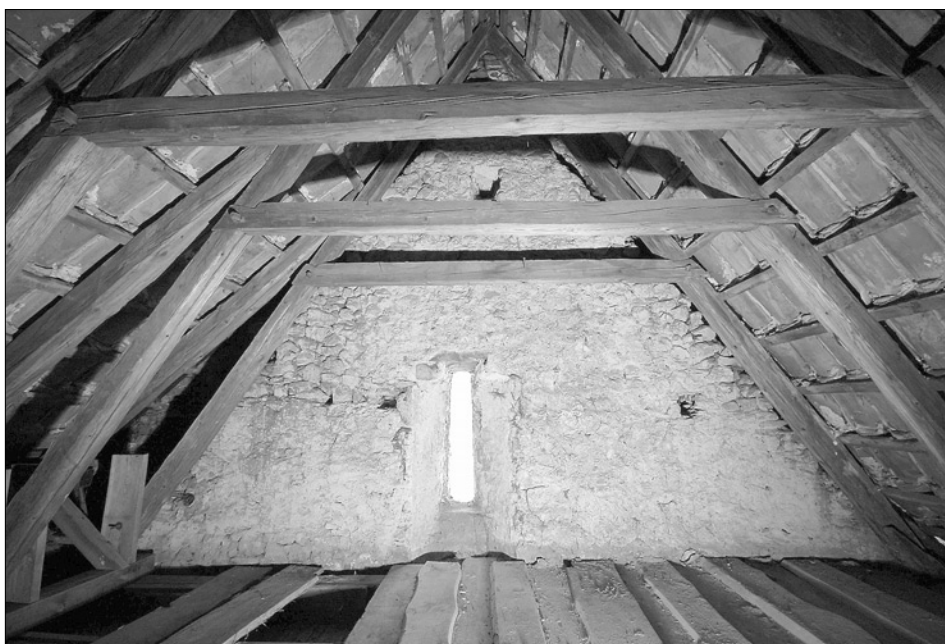
Obr. 11: Praha - Podolí, kostel sv. Michaela archanděla, pohled na krov presbytáře a západní líc jeho štítu s dvojicí oken. Horní okénko je zaslepené (foto J. Veselý, 2006).

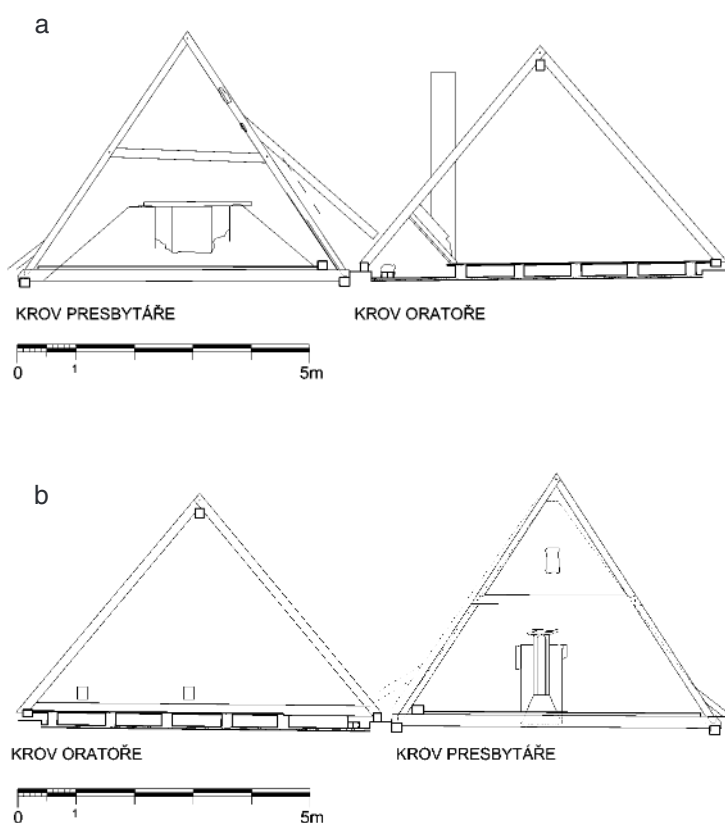
Obr. 12: Praha - Podolí, kostel sv. Michaela archanděla, zaměření příčných vazeb krovu presbytáře a krovu nad oratoří, se zaměřením otvorů ve štítech: a – řez s pohledem k západu; b – řez s pohledem k východu.

kého námětku na severní straně. Oproti existujícímu krovu byla osa starší vazby nepatrně posunuta k severu a krov měl o něco menší sklon (obr. 12b).

Krov nad presbytářem je sevřen mezi oba výše popsané štíty. Jedná se o prostý řazený hambalkový krov bez podélného ztužení, tvořený pěti vazbami sestávajícími z dvojice krokvi, vazného trámu a jednoho hambalku (obr. 12). Krokve jsou ve vrcholu spojeny na ostřih a do vazného trámu jsou čepovány. Hambalek je s krokviemi spojen jednostrannými nekrytými rybinovými pláty, s mírně zapuštěným zazubením. Pláty a ostřih jsou probity dřevěnými hřeby. Vazby jsou číslovány od jedné do pěti, od východu k západu (obr. 7). Číslování je velmi nenápadné, v netypickém umístění. Každá vazba má jediné římské číslo nakreslené slabě rudkou na spodním lici hambalku u severní krokve. Všechny vazby jsou obráceny lícovou stranou k západu. Vazné trámy jsou nakampovány na pozednice, uložené do koruny zdiva, přibližně na osách jižní a severní zdi presbytáře. Všechny prvky krovu jsou tesané širočinou. Vazné trámy nejsou pohledově upravené. Na jejich spodním lici jsou natlučena prkna omítaného podhledu, na horním lici je vložen překládaný záklop. Na severní krokvi 4. vazby je nápis křídou znějící „† 1821 10ho května“. Dendrochronologická datace konstrukce pak klade skácení kmenů užitých pro výrobu krovu na přelom let 1559 a 1560.

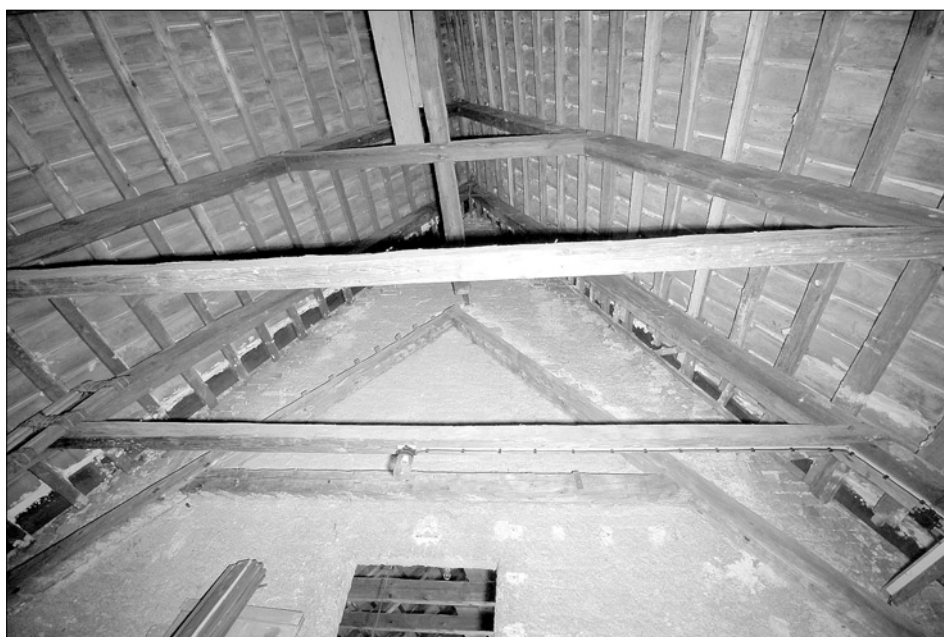
Obr. 13: Praha - Podolí, kostel sv. Michaela archanděla, pohled na západní, požární štít lodi, mezi starým a novým krovem. Na obrázku je dobře patrná poslední vazba krovu nad novější částí lodi, která je konstrukcí štítu oddělena vazeb předchozích (foto V. Tutr, 2006).

Zajímavý je vztah obou krovů lodi. Jsou od sebe odděleny zděným cihelným štítem. Ten je však jen 15 cm silný, a je vynášen kolejnicí, uloženou na bočních zdech nové části lodi. Nejvýchodnější vazba krovu přístavby se nachází za štítem, v prostoru staré části lodi a zdivem západní přístavby prochází i laťování střechy přístavby. Zdivo štítu je v horní části kotveno dlouhou železnou skobou do původního dubového táhla nakampovaného na horní hambalky starého krovu. Tato situace svědčí zřejmě o skutečnosti, že byla původní západní zeď lodi i se štítem zbořena až po dokončení a zakrytí přístavby. Nový tenký požární štít byl pak založen na novém zdivu, čímž se do-

stala poslední vazba krovu přístavby za něj (obr. 13).

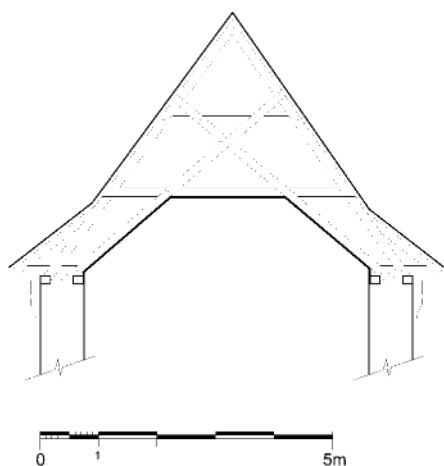
Obr. 14: Praha - Podolí, kostel sv. Michaela archanděla, rekonstrukce možné podoby původního zastřešení a zastropení presbytáře. Sklon a poloha krokvi a poloha hambalků jsou prokazatelné, podoba zastropení a ondřejského kříže je jednou z několika možných variant, podoba paty krovu a jeho uložení na obvodové zdivo je hypotetická (kresba J. Veselý).

krovu pak vyplývá i poměrně jednoduchý detail návaznosti podbití dřevěné „klenby“ na plochu vnitřního líce obvodového zdiva presbytáře (obr. 14).

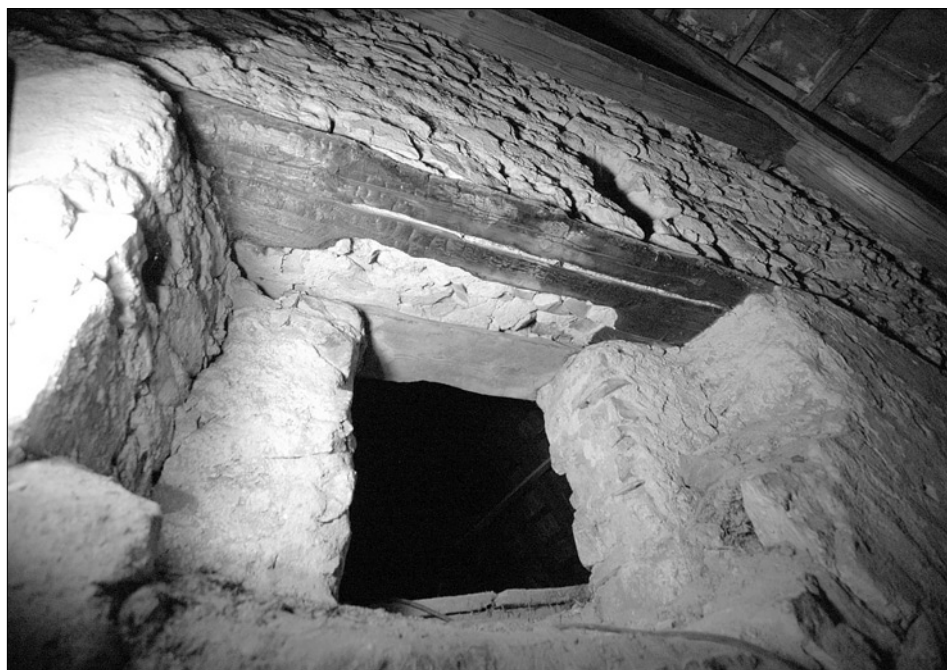
Obr. 15: Praha - Podolí, kostel sv. Michaela archanděla, pohled zespodu do niky průřezného otvoru mezi krovem lodi a presbytáře. Nahoře patrně ohořelé fragmenty dřevěného překladu, datované do roku 1274 (foto V. Tutr, 2006).

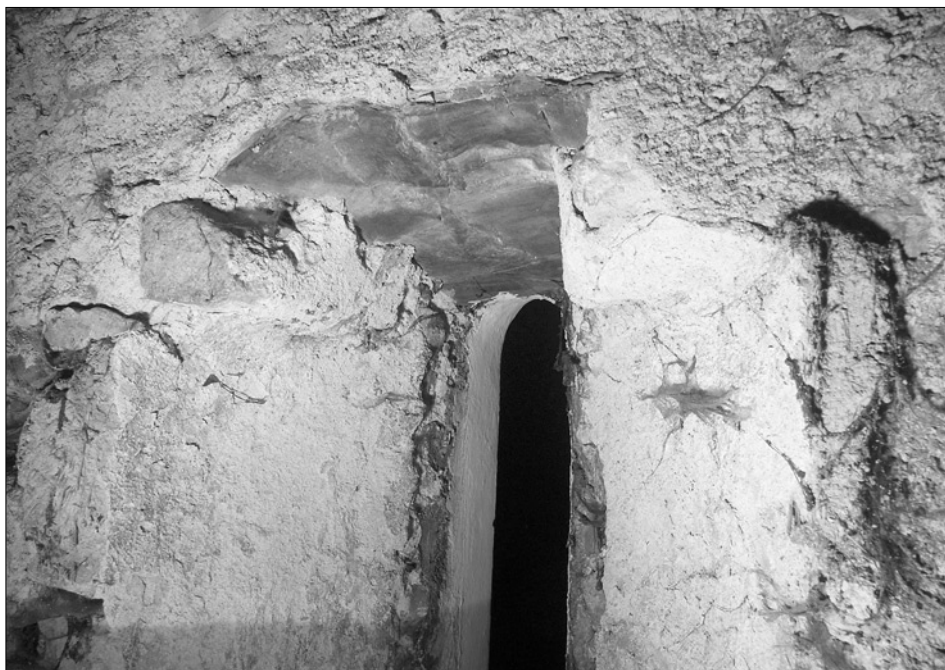
Obr. 16: Praha - Podolí, kostel sv. Michaela archanděla, detail horní části niky dolního okna ve východním štítu presbytáře. Nika má stupňovitý kamenný překlad. Špalety niky jsou pokryty hrubou omítkou s vápennými nátěry. Po obou stranách niky jsou na vnitřním lici štítu hroudy hliněné mazaniny s otisky svislých prvků. Omítka špalet přechází i na boční plochy hrud (foto J. Veselý, 2006).

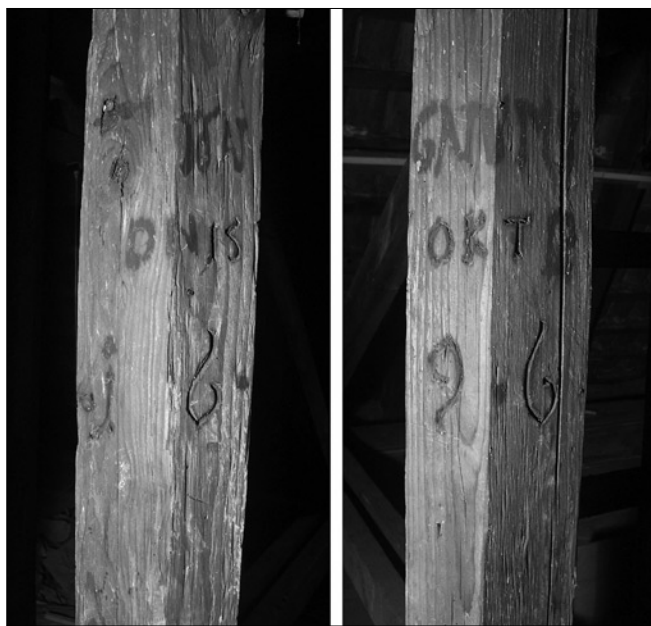
Obr. 17: Praha - Podolí, kostel sv. Michaela archanděla, detail rytého nápisu a vročení na štenýři sanktusníku lodi (foto J. Veselý, 2006).

Sanktusová věžička je do organismu krovu zjevně vložena druhotně. S ní souvisí i předpokládaná výměna celé páté vazby krovu, která k sanktusníku přiléhá. Štenýřová konstrukce sanktusníku je datována vročením 1696 (obr. 17) na západním štenýři. Tento rok je také datem ante quem pro vložení stropních trámů k vazným trámům 3., 4. a 6. vazby, neboť základový rošt věžičky je položen přímo na záklop stropu (obr. 8). Podpůrné konstrukce v patě vazeb byly podle dendrochronologické analýzy vyrobeny z kmenů skácených na přelomu let 1695/96. Zdá se, že hlavním účelem této konstrukce bylo vynést poškozená zhlaví první vazby, a vzepřením 7. vazby zabezpečit prostorovou tuhost krovu během výstavby sanktusníku. Lze předpokládat, že dnešní sanktusník nahradil starší prvek podobného charakteru. Chátrající sanktusník byl patrně důvodem velkého poškození páté vazby, která musela být celá vyměněna. Stopou po starší konstrukci pak může být lichoběžníkový dlab na východním lici horního hambalku 6. vazby.

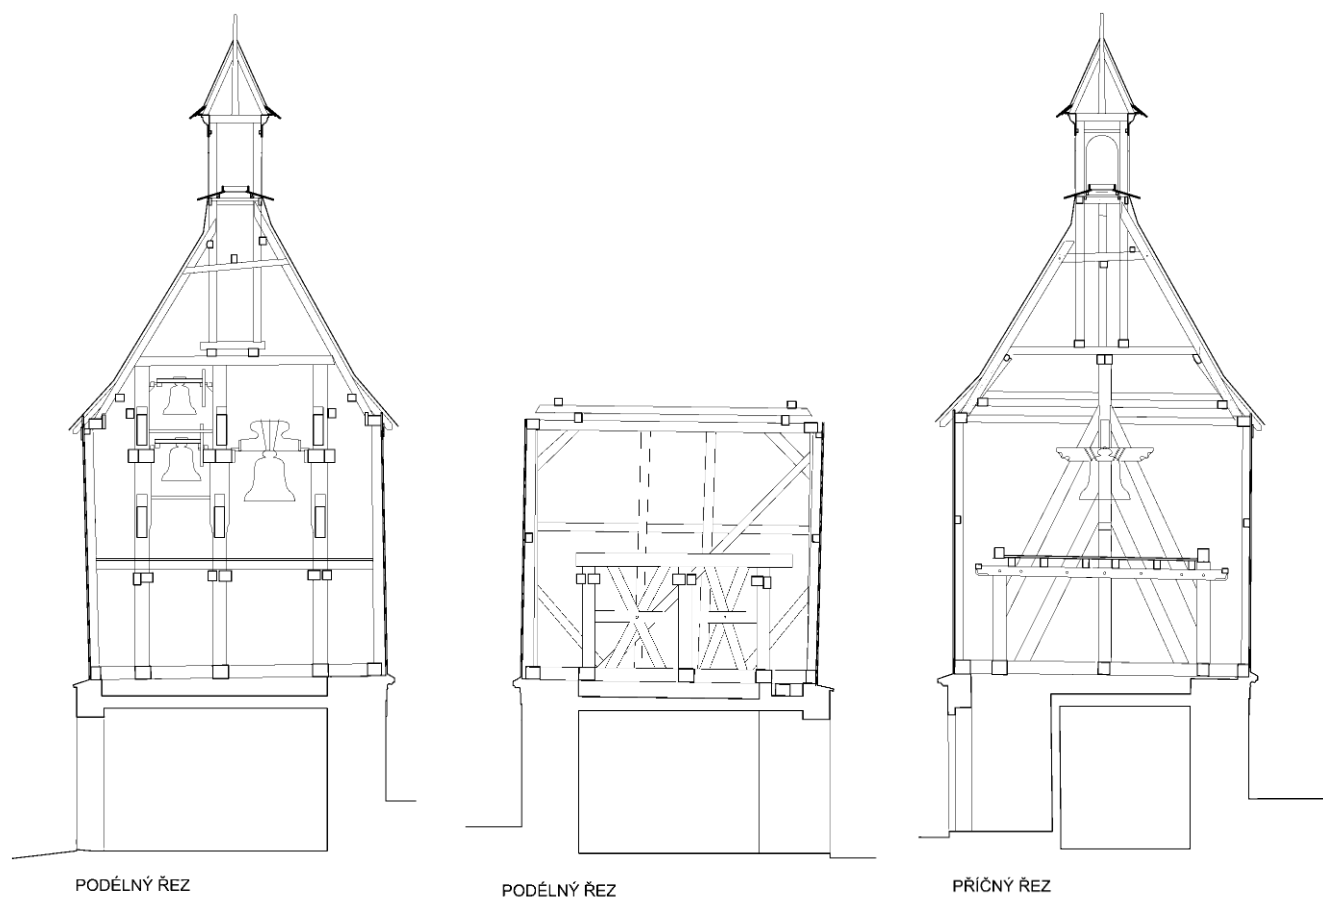
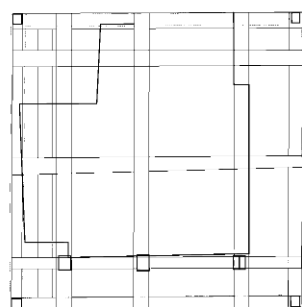
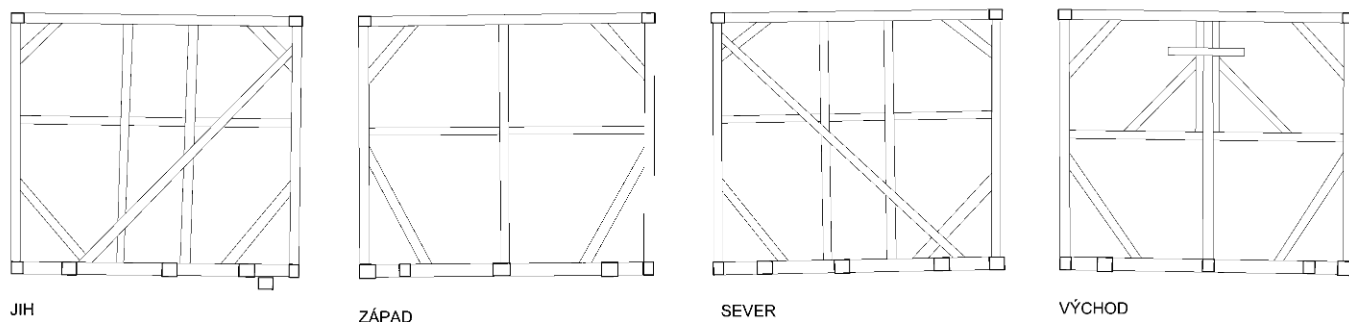
Obr. 18: Praha - Podolí, kostel sv. Michaela archanděla, zaměření zvonice: a – řezy; b – půdorys; c – rámy obvodového pláště (zaměření a kresba J. Veselý).

Podolská zvonice patří do skupiny zděných zvoníc s dřevěným zvonovým patrem.<sup>23)</sup> Je to prostá, mírně převýšená věžovitá stavba o dvou patrech, završená stanovou střechou se čtyřbokou lucernou pro umíráček na vrcholu (obr. 18). Přízemí stavby má masivní kamenné omítané zdivo, patro má dřevěnou rámovou konstrukci pláště, deštěnou svisle na sraz kladenými prkny se spárami krytými lištami. Střecha zvonice, vystavěná na horním věnci rámové konstrukce pláště má hambalkový krov a je kryta dvojité kladeným šípáným šindelem.

Abb. 18: Prag-Podolí, Kirche d. hl. Erzengels Michael. Glockenturm, Aufnahme: a – Schnitte, b – Grundriss, c – Rahmen des Außenmantelbelags (Aufnahme und Zeichnung J. Veselý).

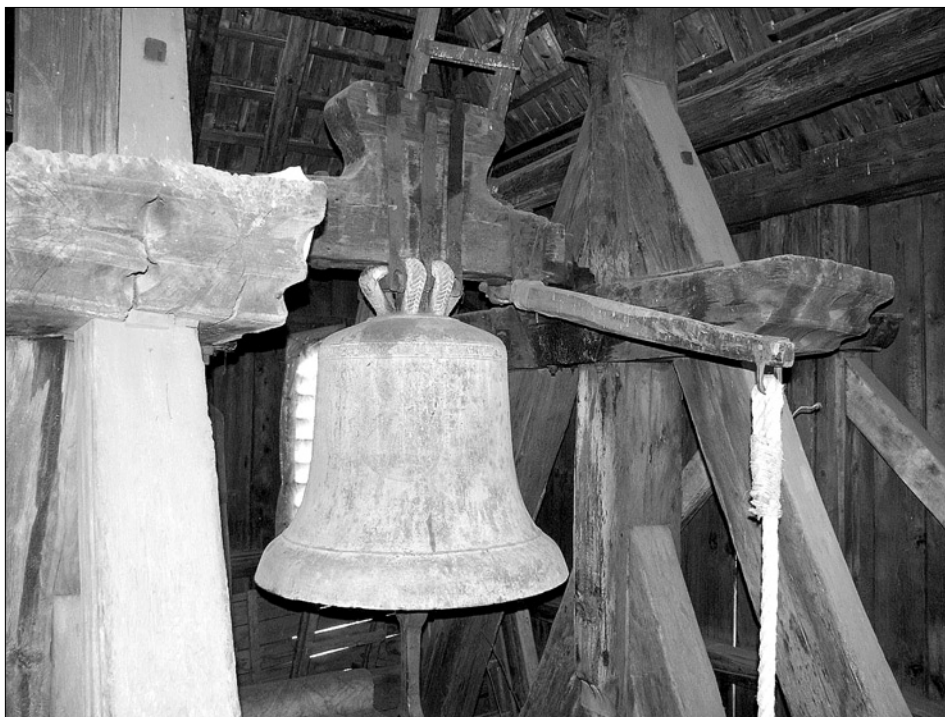
Obr. 19: Praha - Podolí, kostel sv. Michaela archanděla, anonymní zvon z roku 1483 zavěšený na zvonové stolici z roku 1551 (foto J. Veselý, 2006).

Střední trojice trámů vynášejí dubovou zvonovou stolicí tvořenou trojicí středových sloupků převázaných horním trámem, třemi čtveřicemi šikmých vzpěr a třemi dvojicemi kleštin ve dvou úrovních. Spodní dlouhé kleštiny jsou na koncích podporovány nízkými příčnými rámy uloženými na 2. a 4. západovýchodní trám a nesou prkennou podlahu polopatra pro obsluhu zvonů. Podpůrné rámy kleštin jsou složeny ze tří sloupků, vodorovných rozpěr, překladu (převázky) a dvou ondřejských křížů. Horní krátké kleštiny mají zesílenou střední část upravenou jako ložisko pro kolébky zvonů. Zvonová stolice i trámy roštu jsou dendrochronologicky datovány do roku 1551.

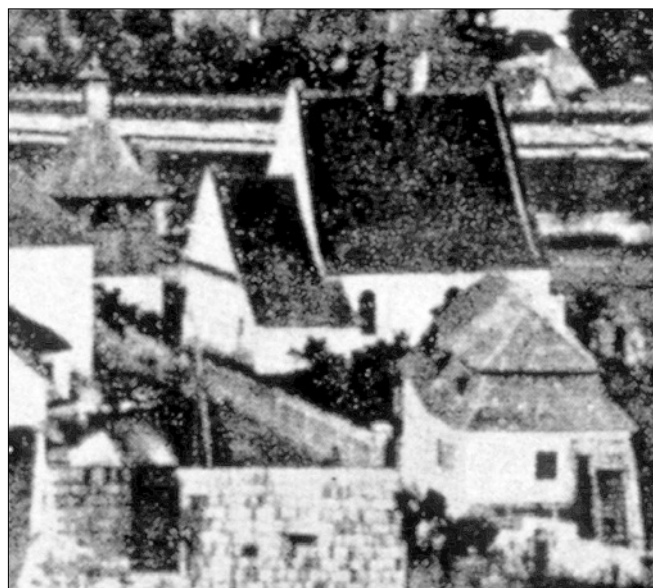
Obr. 20: Praha - Podolí, kostel sv. Michaela archanděla, výřez z historické fotografie Podolí, před 1865. Kostel sv. Michaela se zvonici zachyceny v podobě před přestavbou (repro z: E. Poche – Z. Wirth, Zmizelá Praha, 4, Praha: VP 1947).

letí, tedy pouhých 90. let po zbudování zvonice. Navozuje přirozeně otázku, jak vypadal původní plášť a proč byl tak brzy vyměněn. Korigovat můžeme na základě průzkumu a dendrochronologických datací rovněž v literatuře uváděné datum obnovy zvonice v roce 1865.<sup>27)</sup> Tento rok je patrně datem vzniku věžičky na vrcholu střechy. Větší obnova a oprava zvonice, při níž bylo zřejmě vyměněno prkenné deštění a omítaná i dřevěná část byly završeny obloučkovými vlysy, proběhla v roce 1887, společně s dostavbou kostela. Z této doby pochází i podoba žaluziových oken v jižní a severní stěně zvonice. Na historické fotografii Podolí datované po roce 1865 (obr. 20) je patrný pouze jeden širší otvor, ve formě blížící se termálnímu oknu.

Abb. 20: Prag-Podolí, Kirche d. hl. Erzengels Michael. Ausschnitt aus der historischen Fotografie von Podolí, vor 1865. Die Kirche mit dem Glockenturm, in der Gestalt vor dem Umbau aufgenommen (Reprofoto aus: E. Poche – Z. Wirth, *Zmizelá Praha* [Das verschwundene Prag], Bd. 4, Praha 1947). (Übersetzung J. Noll)

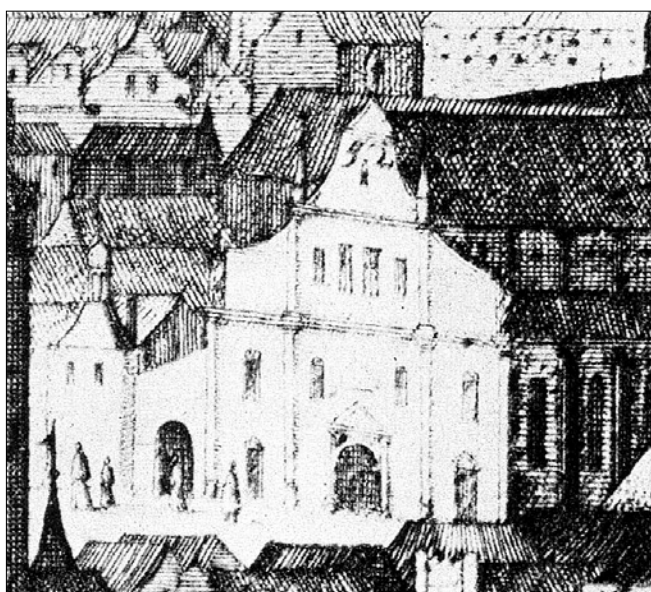
Obr. 1: Staré Město pražské, kostel Nejsvětějšího Salvátora v Klementínu, průčelí kostela bez portiku. Výřez ze Sadelerovy rytiny z roku 1606.

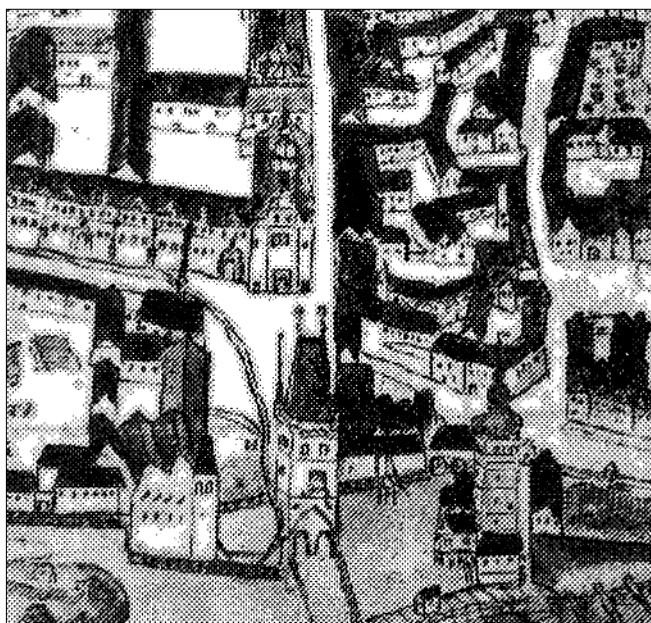
Obr. 2: Staré Město pražské, kostel Nejsvětějšího Salvátora, křižovnický plán (asi 1651–1660, foto M. Patrný, 2005).
